## MERKKIKAASUKOE, PAINE-ERO JA MIKROBIT

### **Pääskyvuoren koulu**

Talvitie 10  
20610 Turku

18.2.2018

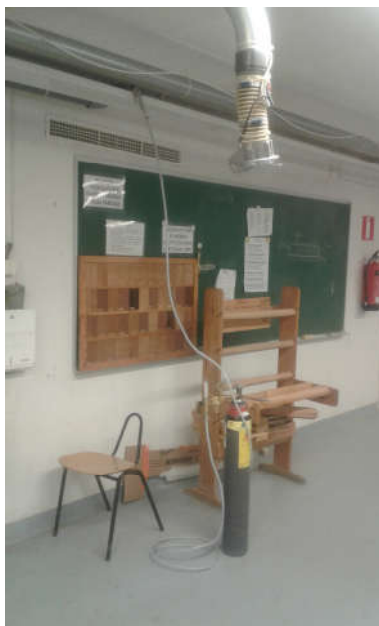
Merkkikaasua laskettiin välipohjarakenteen välitilaan (alaslasketun katon/välipohjalaatta) kellarikerroksen tiloista (puutyöluokat, käytävä ja siivouskomo) kulloinkin kyseisen luokkahuoneen ja sosiaalitalan kohdalta, josta kaasulla on mahdollisuus kulkeutua ulkoseinien rakenteisiin sekä mahdollisista välipohjalaatan halkeamista / epätiiviestä läpivienneistä luokkatiloihin. Merkkikaasua mitattiin luokkahuoneista, ikkunoiden alareunan liittymistä ulkoseiniin ja käytävältä ulkoseinien/lattian ja ikkunoiden/seinien liittymistä sekä läpivientikoteloiden (sähkö) läheisyydestä. Kellarikerroksen ja 1-kerroksen välipohjassa / ulkoseinissä ei havaittu vuotoja.

*Kuva 1. Merkkikaasua laskettiin puutyöluokkien, käytävän ja siivouskomeron välipohjarakenteen välitilaan*

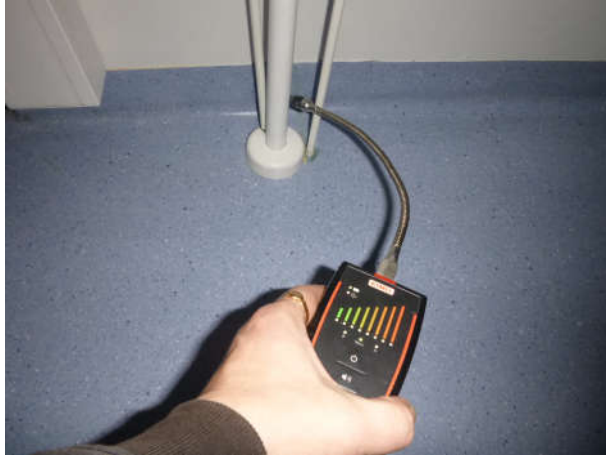
*Kuva 2. Luokkahuoneen putkiläpiviennin tarkastusmittaus*

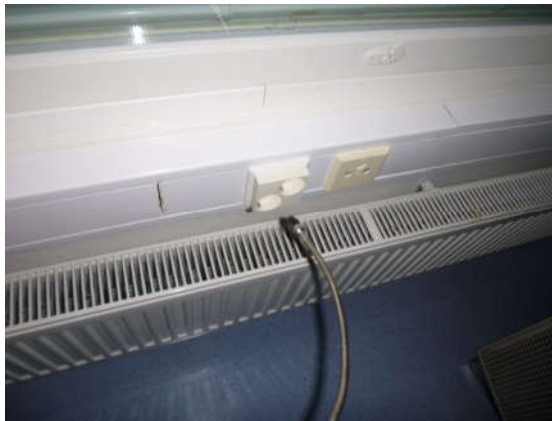
*Kuva 3. Sähkökotelot*

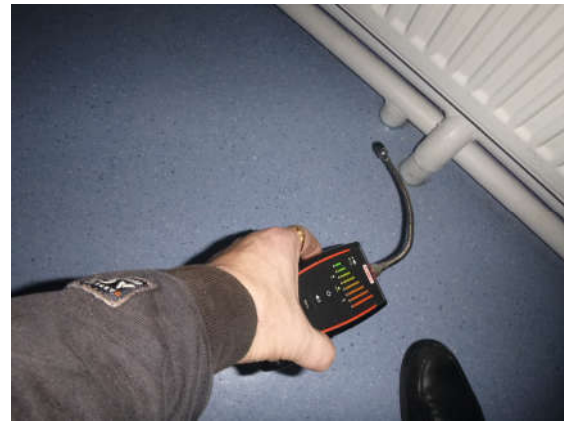
*Kuva 4. Lämmitysputkiston läpivienti*
