## Raportti

**Osoite: Talvitie 10 B106,B104 20610 Turku**

Tilattu työ:	Vesivahinkokartoitus		
Läsnä:	Tuomas Konsala Veli-Matti Louhekallio	Kartoitus (pvm):	5.9.2014
Tilaaaja:	Kimmo Väänänen	Vahinko (pvm):	Ei tiedossa
Isännöitsijä/ organisaatio:	Kimmo Väänänen TS-Rakennustekniikka Oy	Rakennus tyyppi:	Koulu
Yhtiö/ organisaatio:	Turun Kaupunki	Rakennus vuosi:	-
Kiinteistö Vakuutus:	-	Vahingon aiheuttaja/syy:	Kattovuoto
Vahinkotarkastaja Kiinteistö:	-	Vahingon aiheuttaneen putken tai laitteen ikä:	Ei tiedossa
Irtaimisto Vakuutus:	-	Vahingon laajuus:	-
Vahinkotarkastaja Irtaimisto:	-	Muuta:	-

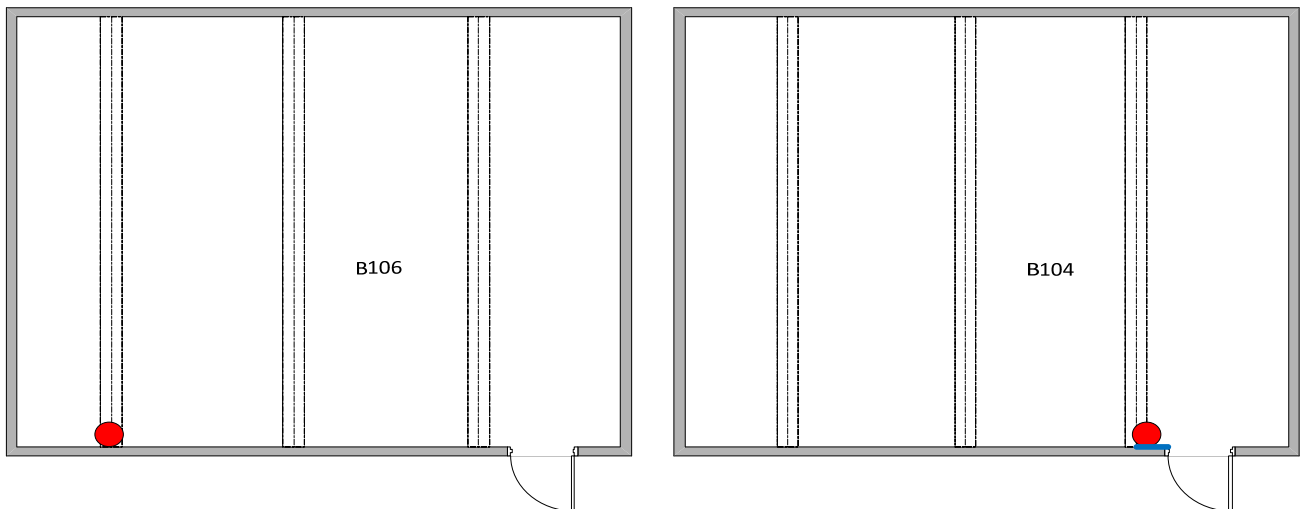
Saadun tiedon mukainen vuotokohta

Kohonneita kosteusarvoja seinästä pintakosteuden ilmaisimella

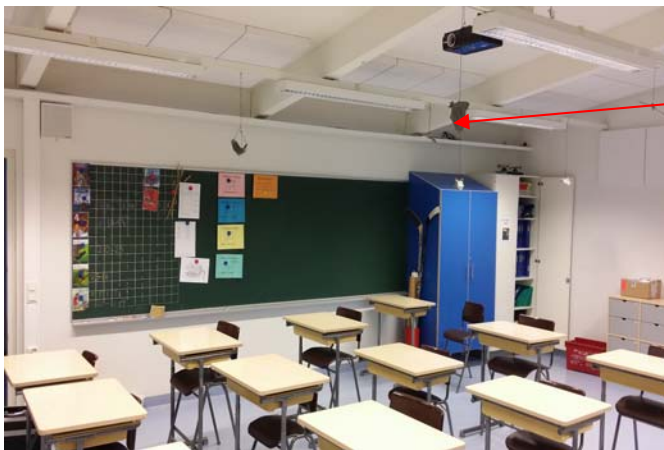
**Kuva 1:**

Kuva huoneesta B106

- Saaduntiedon mukainen vuotokohta.

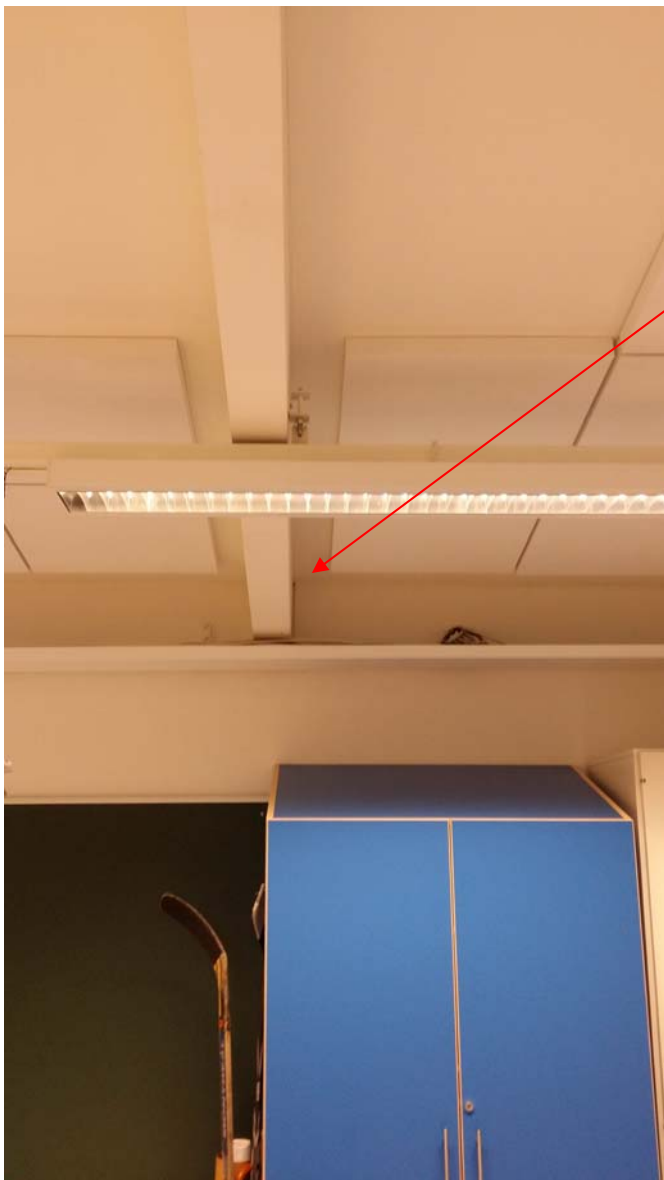
**Kuva 2:**

Kuva huoneesta B106.

- Seinä ja katto pinnoilta ei havaittu kohonneita kosteusarvoja pintakosteuden ilmaisimella.
- Saadun tiedon mukainen vuotokohta.

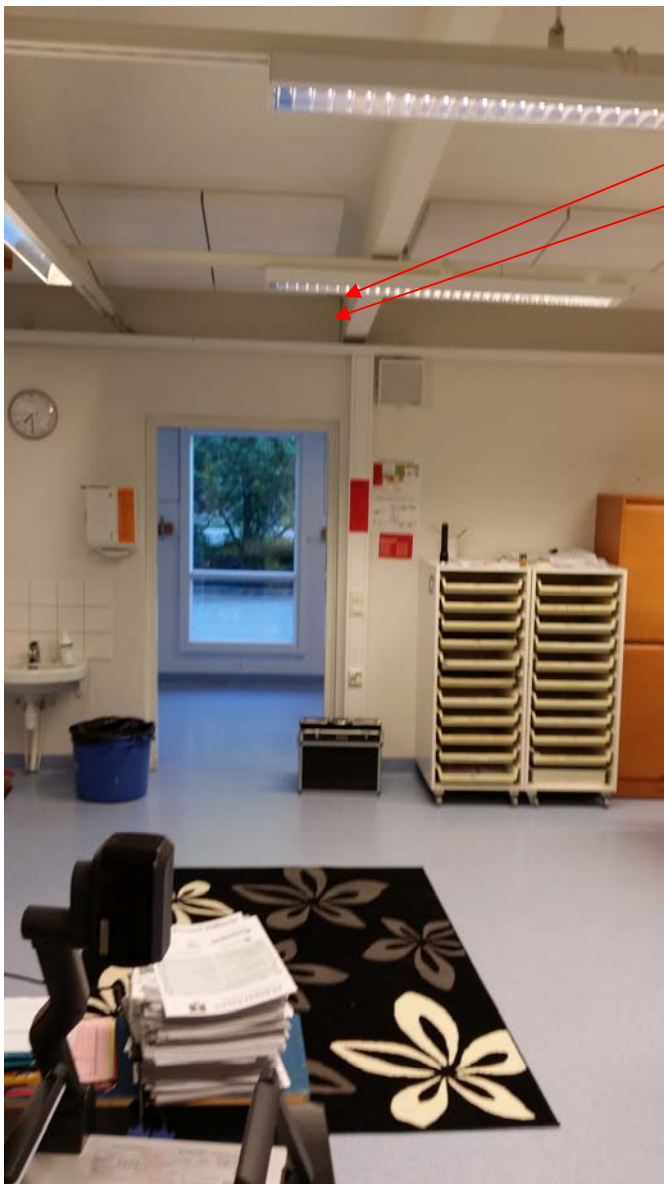
### Kuva 3:

- Luokkahuoneesta havaittiin kohonneita kosteusarvoja pintakosteuden ilmaisimella pieneltä alalta seinästä, josta saadun tiedon mukaan vesi on tullut läpi (Kuva).
- Vuotokohdan vieressä sähköjohto kouru, jossa havaittiin veden jättämiä jälkiä (Kuva).
- Luokkahuoneen päältä yläpohjassa villoista / höyrynsulkumuovin päältä ei havaittu kosteuksia tutkimusajankohtana.

Kuva huoneesta B104

- Saadun tiedon mukainen vuotokohta.
- Seinästä havaittiin kohonneita kosteusarvoja pintakosteuden ilmaisimella.

Luokka huoneissa vuotokohtien ympäriltä kipsilevy kattoa tulee avata ja tarkistaa rakenteiden kunto.

Tarvittaessa vaurioituneet materiaalit tulee poistaa.

Tulee suorittaa tarvittaessa mikrobikäsittely esim. elche antimikrobi aineella.

Tulee suorittaa tarvittavat kuivaus ja uusintamittaustoimenpiteet.

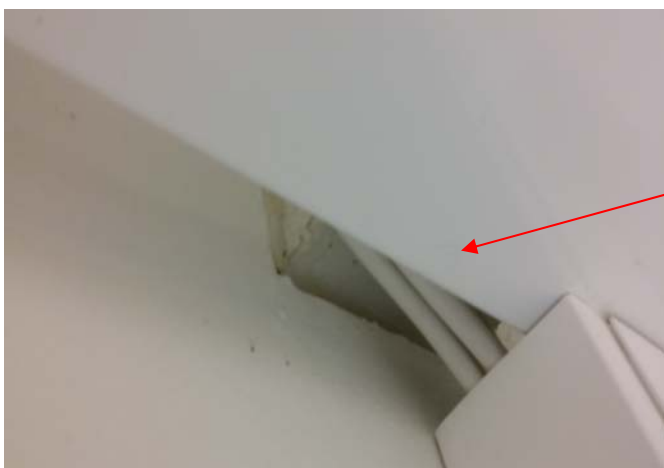
### Kuva 4:

Huone B104

- Veden jättämä jälki sähkökourussa

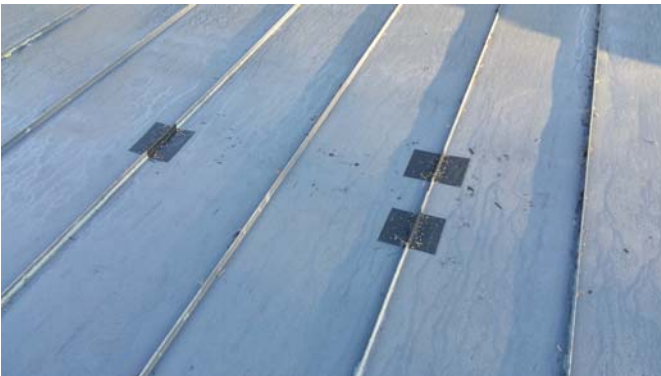
**Kuva 7:**

Saadun tiedon mukaan vettä tiputtanut luokkahuoneiden B106,104 katosta, liimapuupalkkien juurista. Mahdolliset vuotokohtat vesikatolla paikattu Enkopur katon korjaus massalla.

Mahdollisia vuotokohtia paikattu enkopur katon korjaus massalla.

Tilannetta tulee seurata mahdollisten kattovuotojen osalta / vuotokohtien paikantamiseksi.

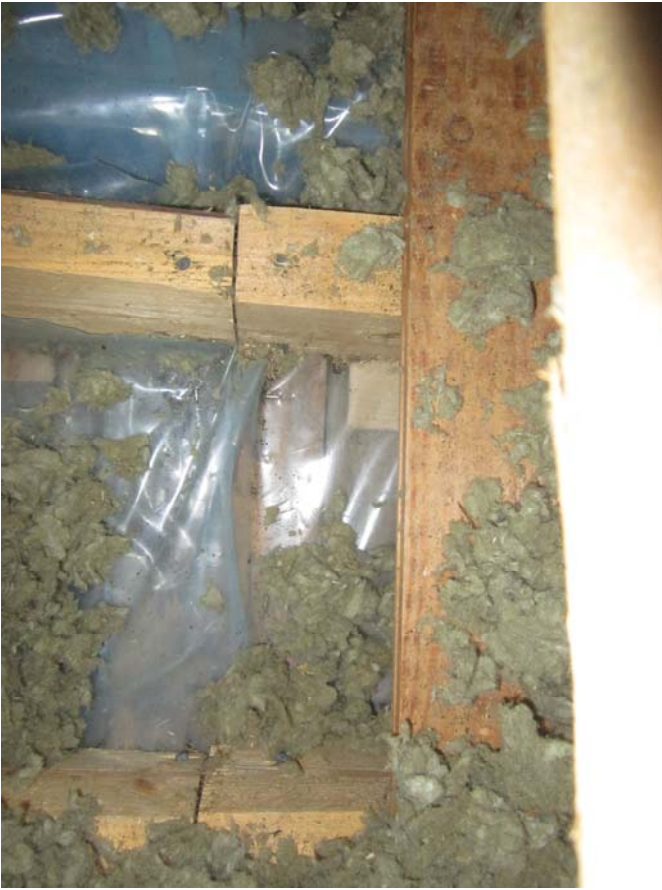
**Kuva 9:**

Kuva yläpohjasta mahdollisten vuotokohtien päältä.

- Ei havaittavissa kosteuksia / vaurioita.

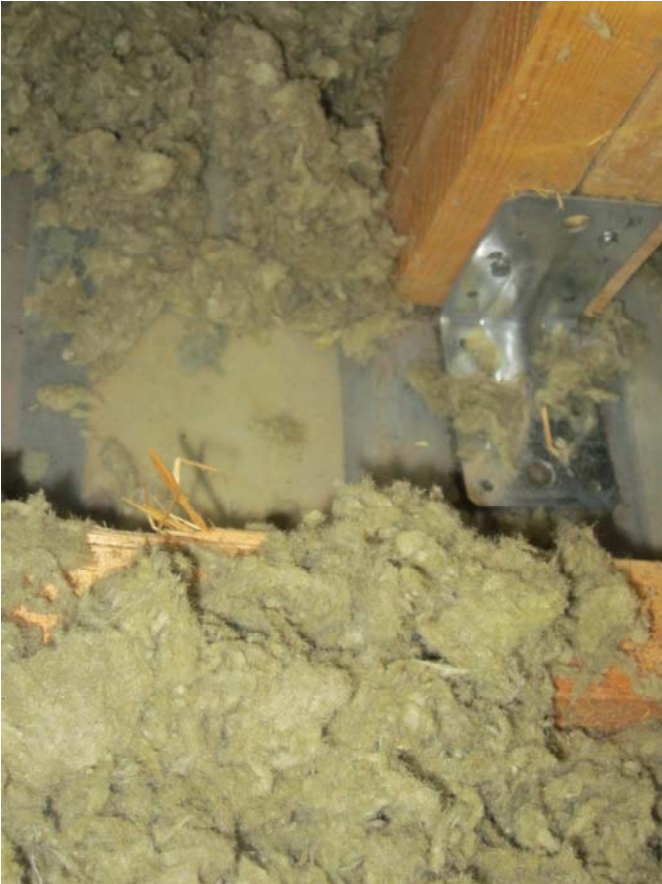
**Kuva 10:**

Kuva yläpohjasta mahdollisten vuotokohtien päältä.

- Ei havaittavissa kosteuksia / vaurioita.
