PÄÄSKYVUOREN KOULU, B-siipi

(Talvitie 10, Turku)

B-siiven rakennetekninen tutkimus, tutkimustulokset

1.3.2016

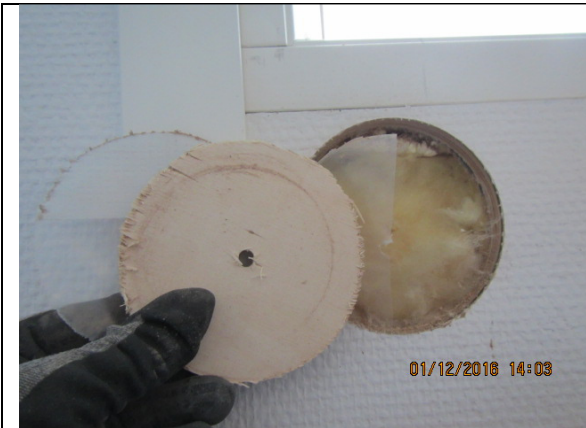
Kuva 5. Pääskyvuoren koulun 1. krs käytävän sisäverhouslevy oli vaneria. Rakenteen höyrynsulku on asianmukainen.

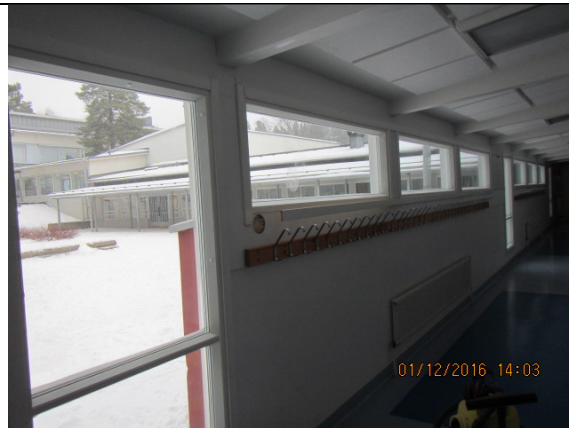
Kuva 6. Yleiskuva Pääskyvuoren koulun 1. krs käytävätilasta.
