Pääskyvuoren koulu

RAKSYSTEMS INSINÖÖRITOIMISTO OY

Turku 29.5.2017

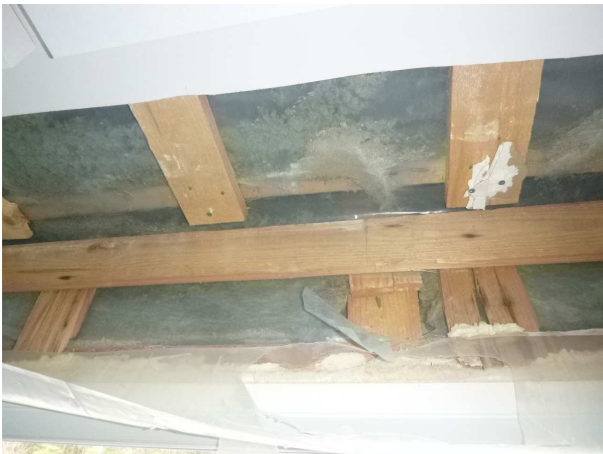
Kuva 1. Käytävän ulkoseinän höyrynsulku on epätiivis ja puurakenteissa kosteusvaurioita

Kosteusvaurioituneet puurakenteet ja niihin liittyvät eristeet uusitaan kokonaan ja korjaustyö suoritetaan rakennesuunnittelijan ohjeiden mukaan. Korjaustöissä otetaan huomioon asumisterveysasetuksen (2015) mukaiset ohjeet ilmatiiveydelle, mikrobeille, VOC ja muille haitta-aineille.

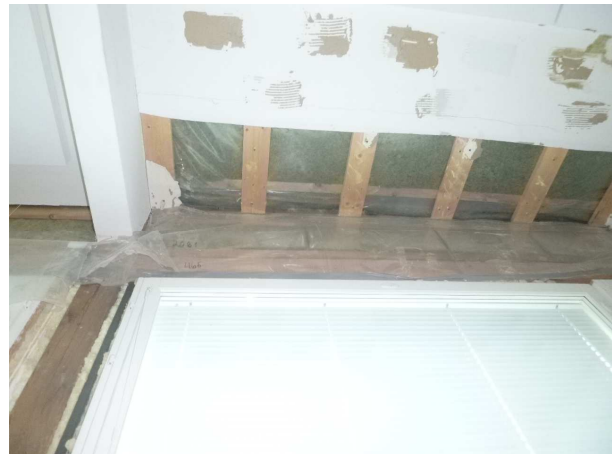
Kuva 2. Luokkahuoneen ulkoseinän ja yläpohjan höyrynsulun liittymä on epätiivis.
