Pääskylvuoren koulu alasiipi B2 kesän kunnostustyöt

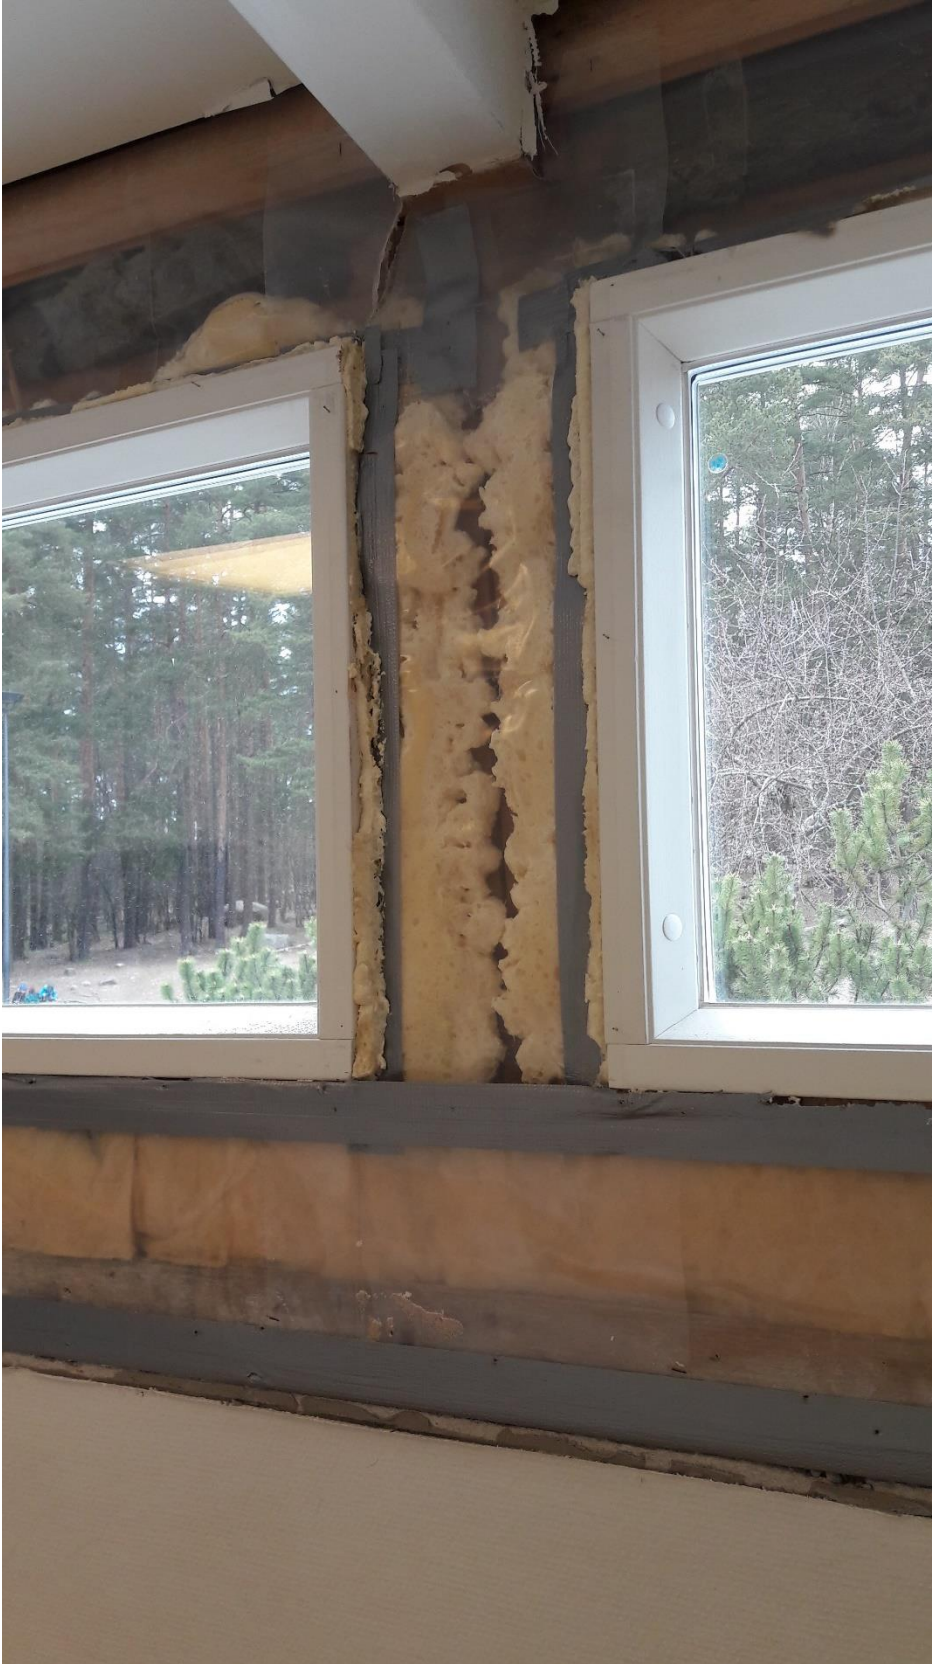
Käytävän puutteellista höyrynsulkua.

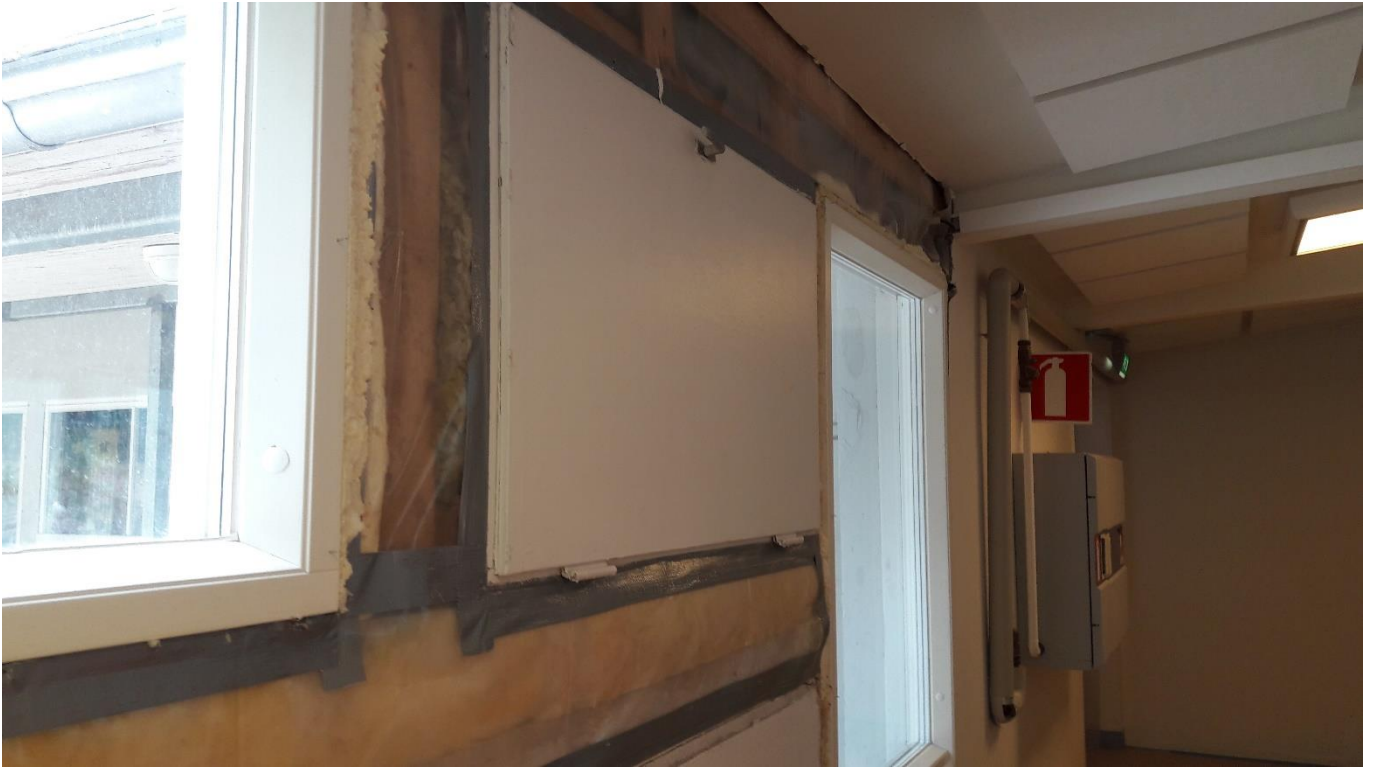
Käytävän puutteellista höyrynsulkua.

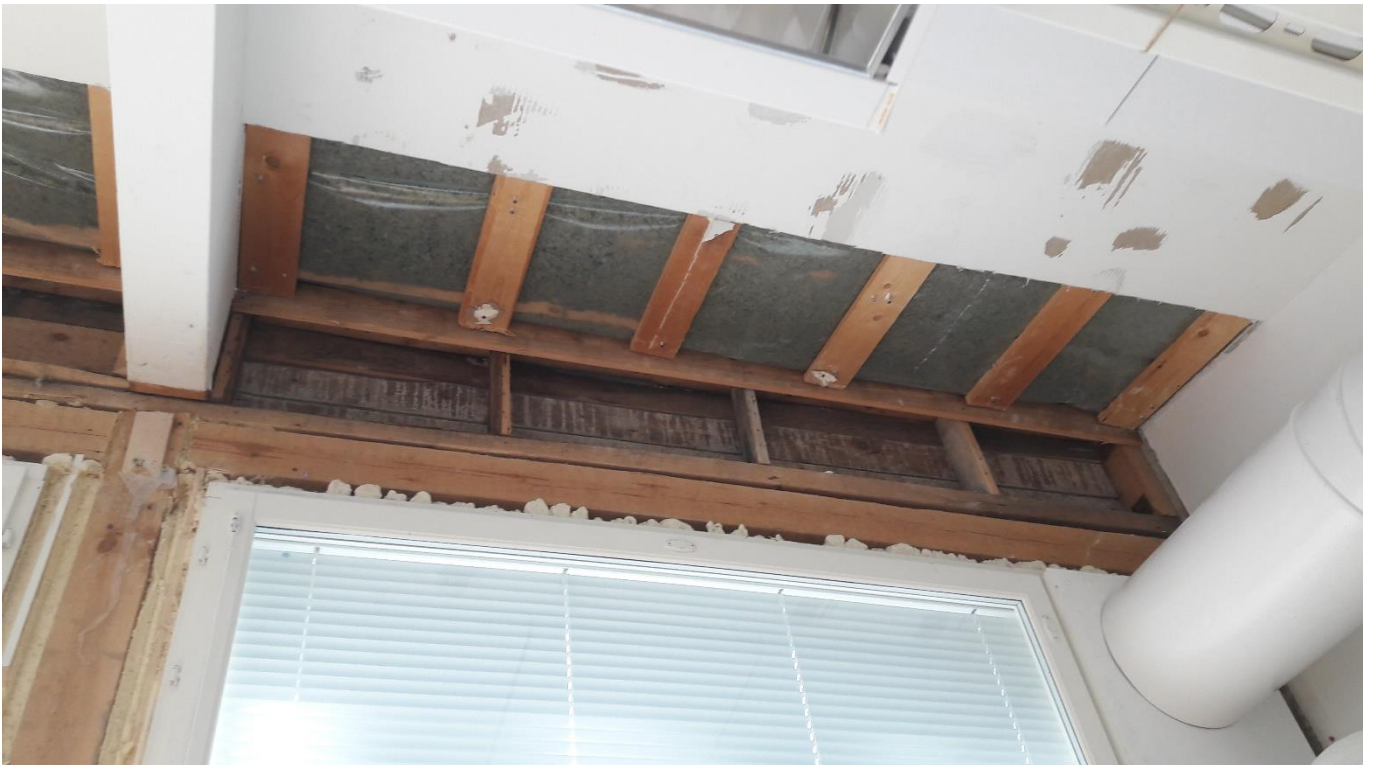
Luokkahuoneen ikkunan yläpuolinen seinä. Käytetty vanhaa muottilautaa rakenteena. Rakenne uusittiin.

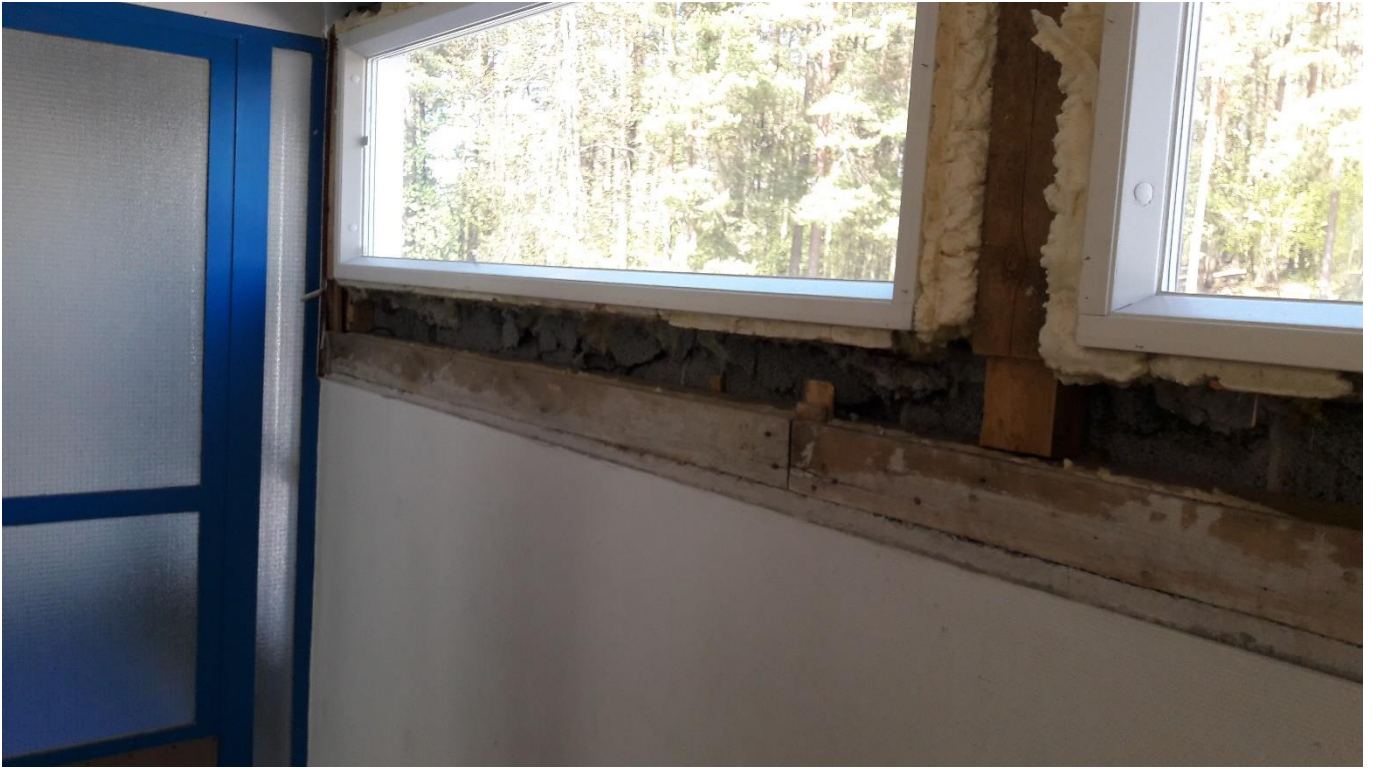
Käytäväseinän vanha rakenne. Käytetty vanhaa muottilautaa. Rakenne uusittiin.

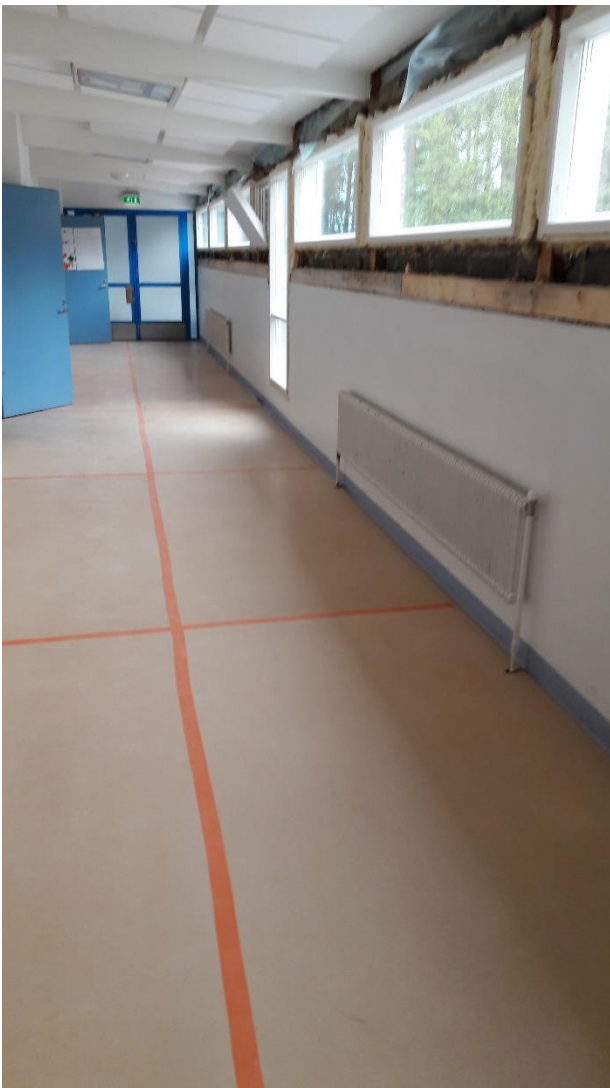
Käytäväseinä purettuna.

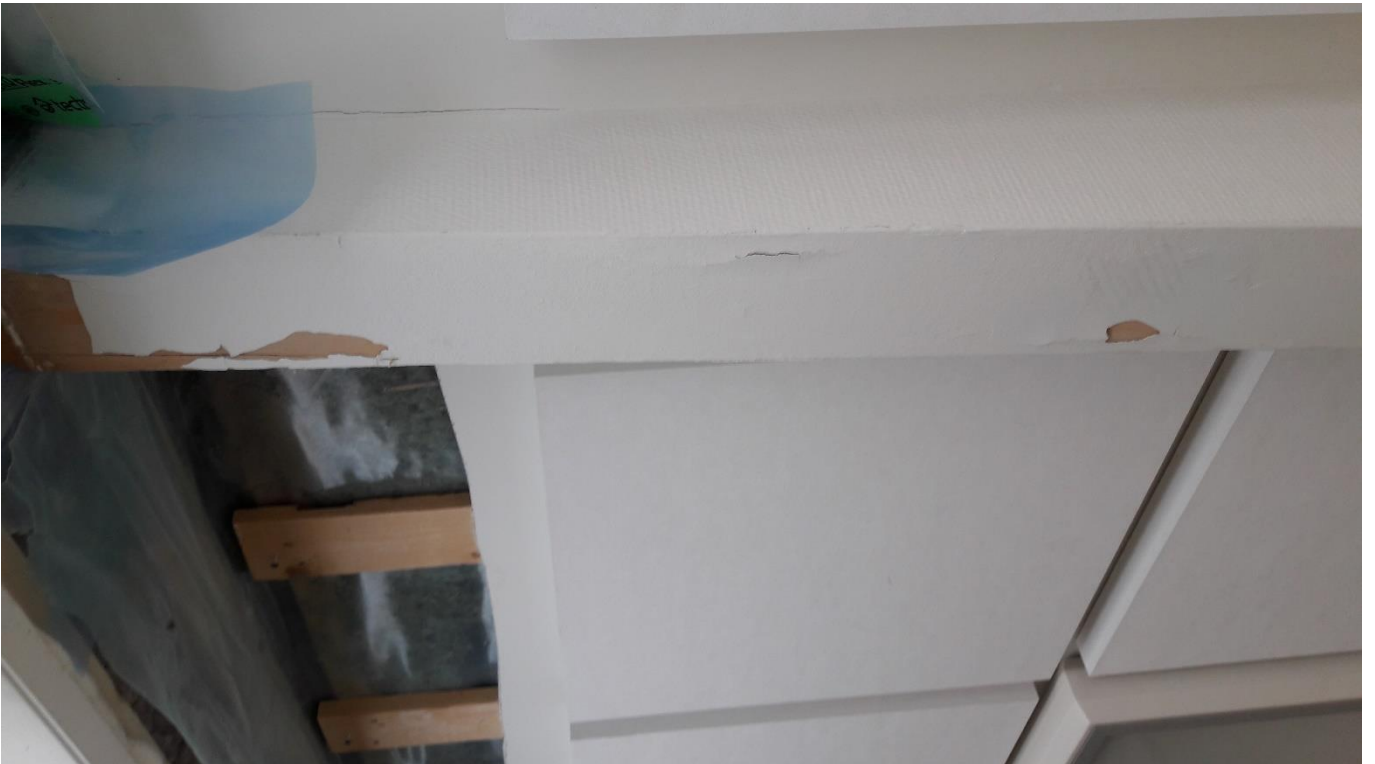
Kattokannattajien kosteus mitattiin maalilohkeilun takia. Kattokannattajat olivat kuivia.

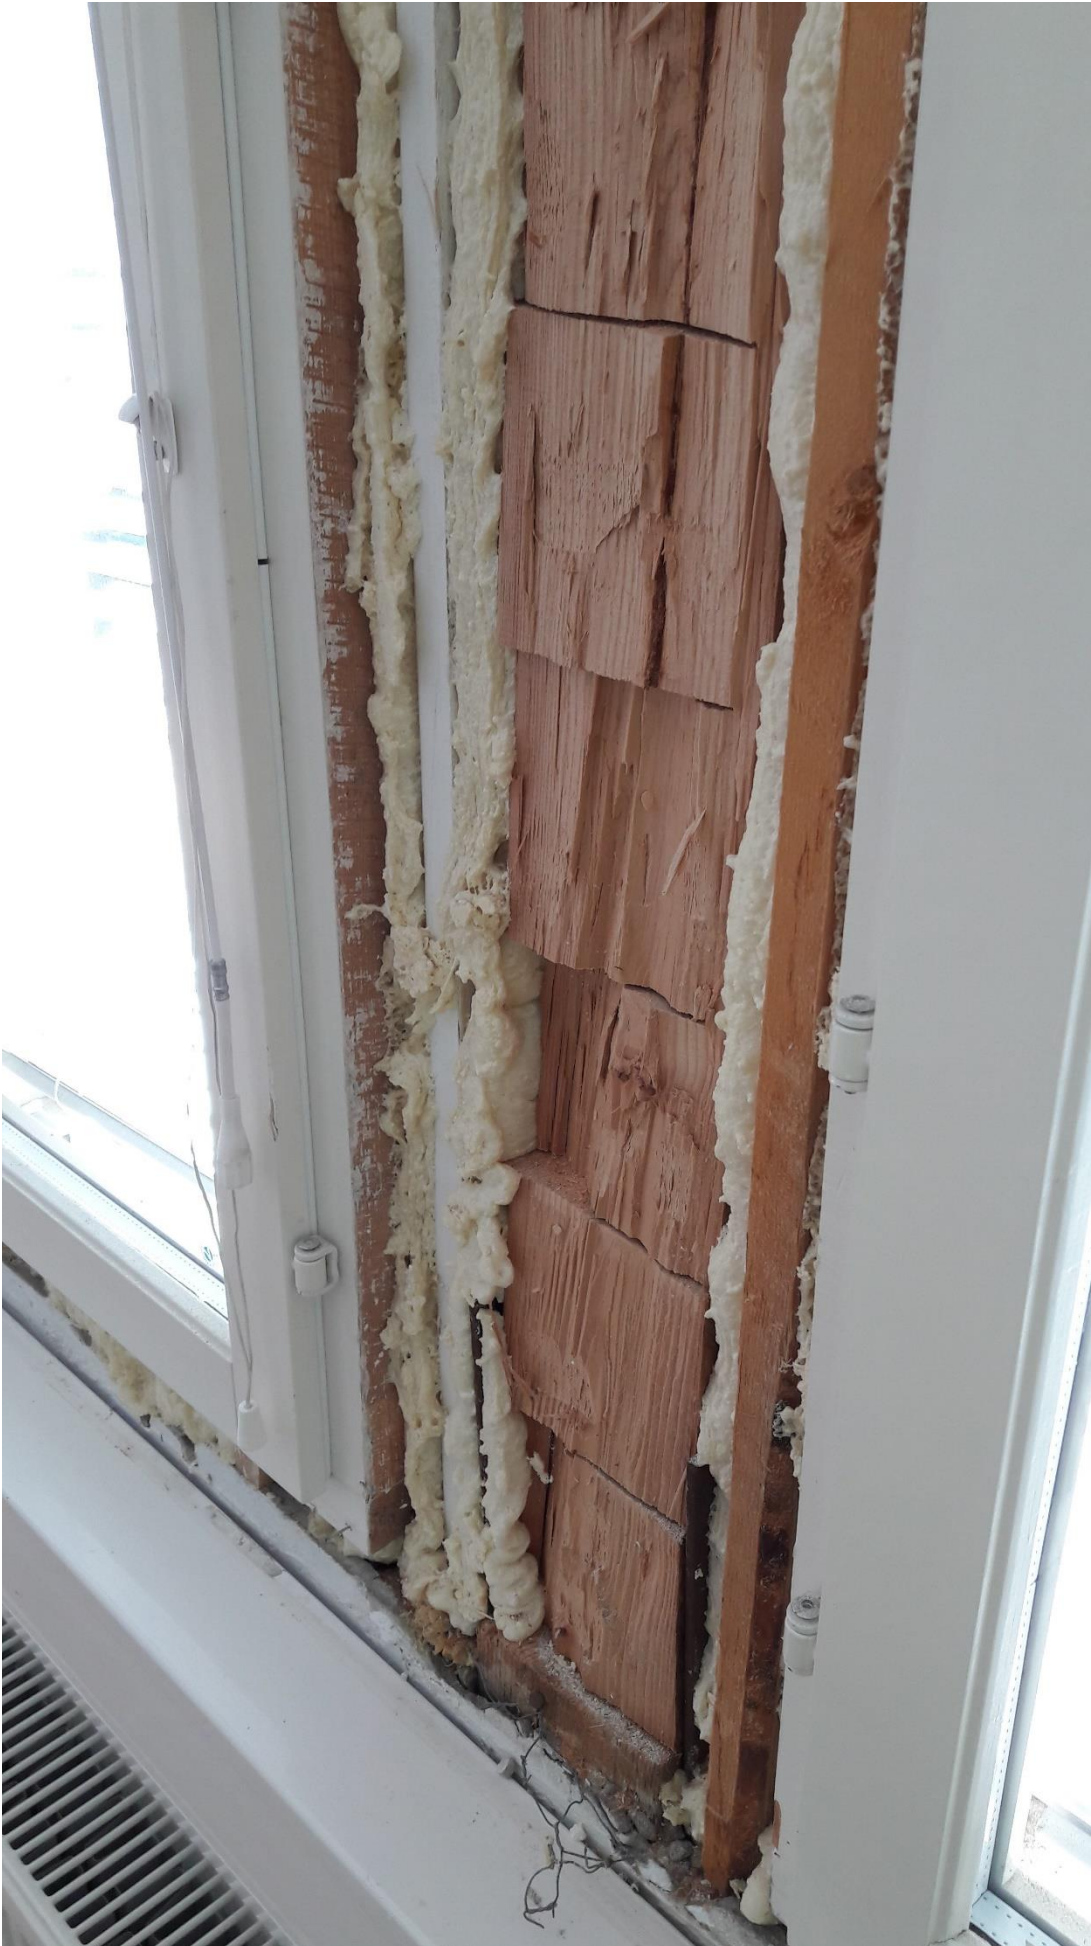
Luokkahuoneiden ikkunan välin pilarit olivat lovettu ja lohkottu alapäistään pilarilinjan vinouden vuoksi. Lovetut puupilarit vaihdettiin uusiin ehjiin vastaaviin pilareihin. Luokkahuoneiden osalta ikkunat poistettiin, vaihdettiin seinärakenne sekä uusittiin lämmöneristeet ja laitettiin ikkunat takaisin paikoilleen. Katon höyrynsulkumuovi liitettiin uuden seinän höyrynsulkuun tiiviisti teippaamalla. Ikkunoiden alapuoliset rakenteet puhdistettiin vanhasta ikkunantiivisteestä sekä tiivistettiin valamalla rakenteeseen betonia. Uusi rakenne liitettiin höyrynsulkuun teippaamalla. Seinän sisäverhouslevyt uusittiin. Ulkopuolen ikkunapellitys uusittiin RT-kortin ohjeistuksen mukaisesti.

Kolotut pilarikannattajat vaihdettiin rakennesuunnittelijan ohjeiden mukaan.

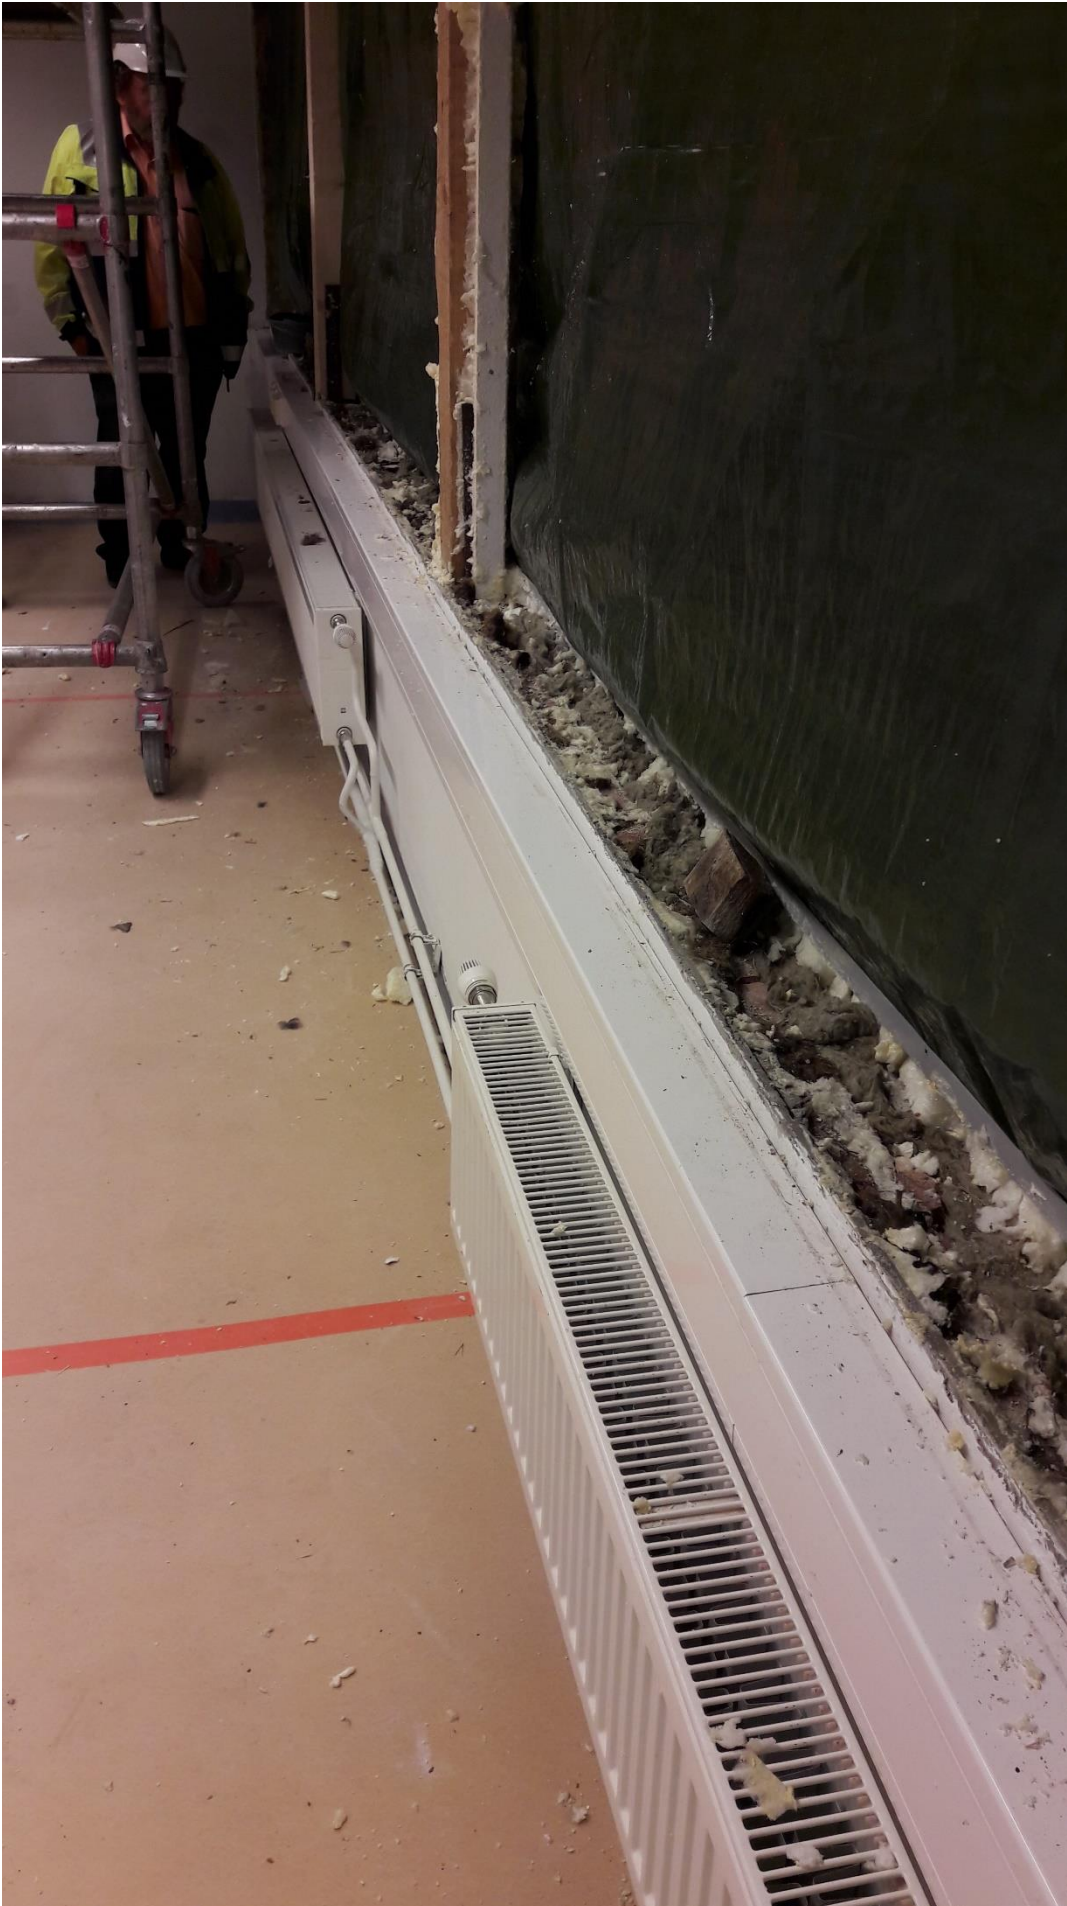
Luokkahuoneen ikkunoiden poiston yhteydessä poistettiin vanhat uretaanit sekä villat.

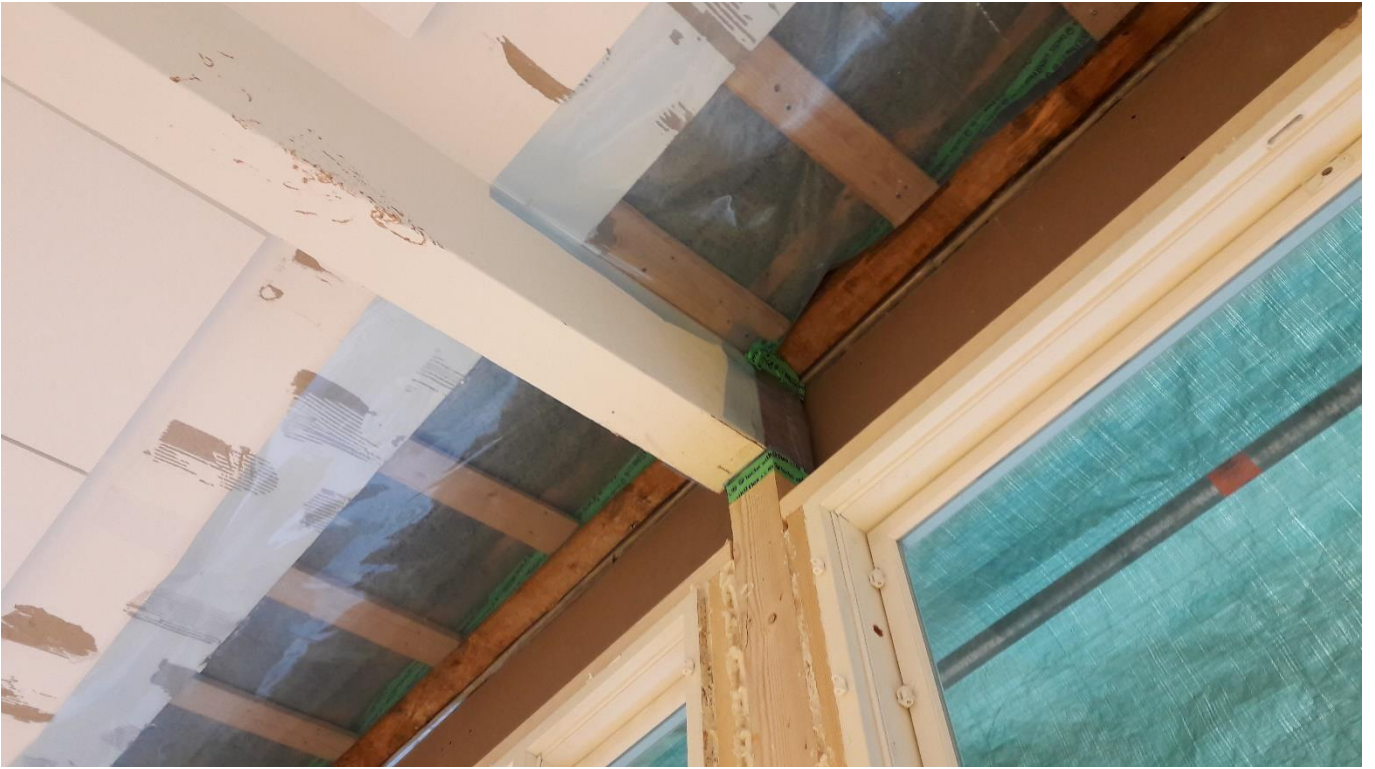
Luokkahuoneen ikkunan yläpuolinen seinä; höyrynsulku kannattajan ympäriltä sekä uusi levyrakenne.

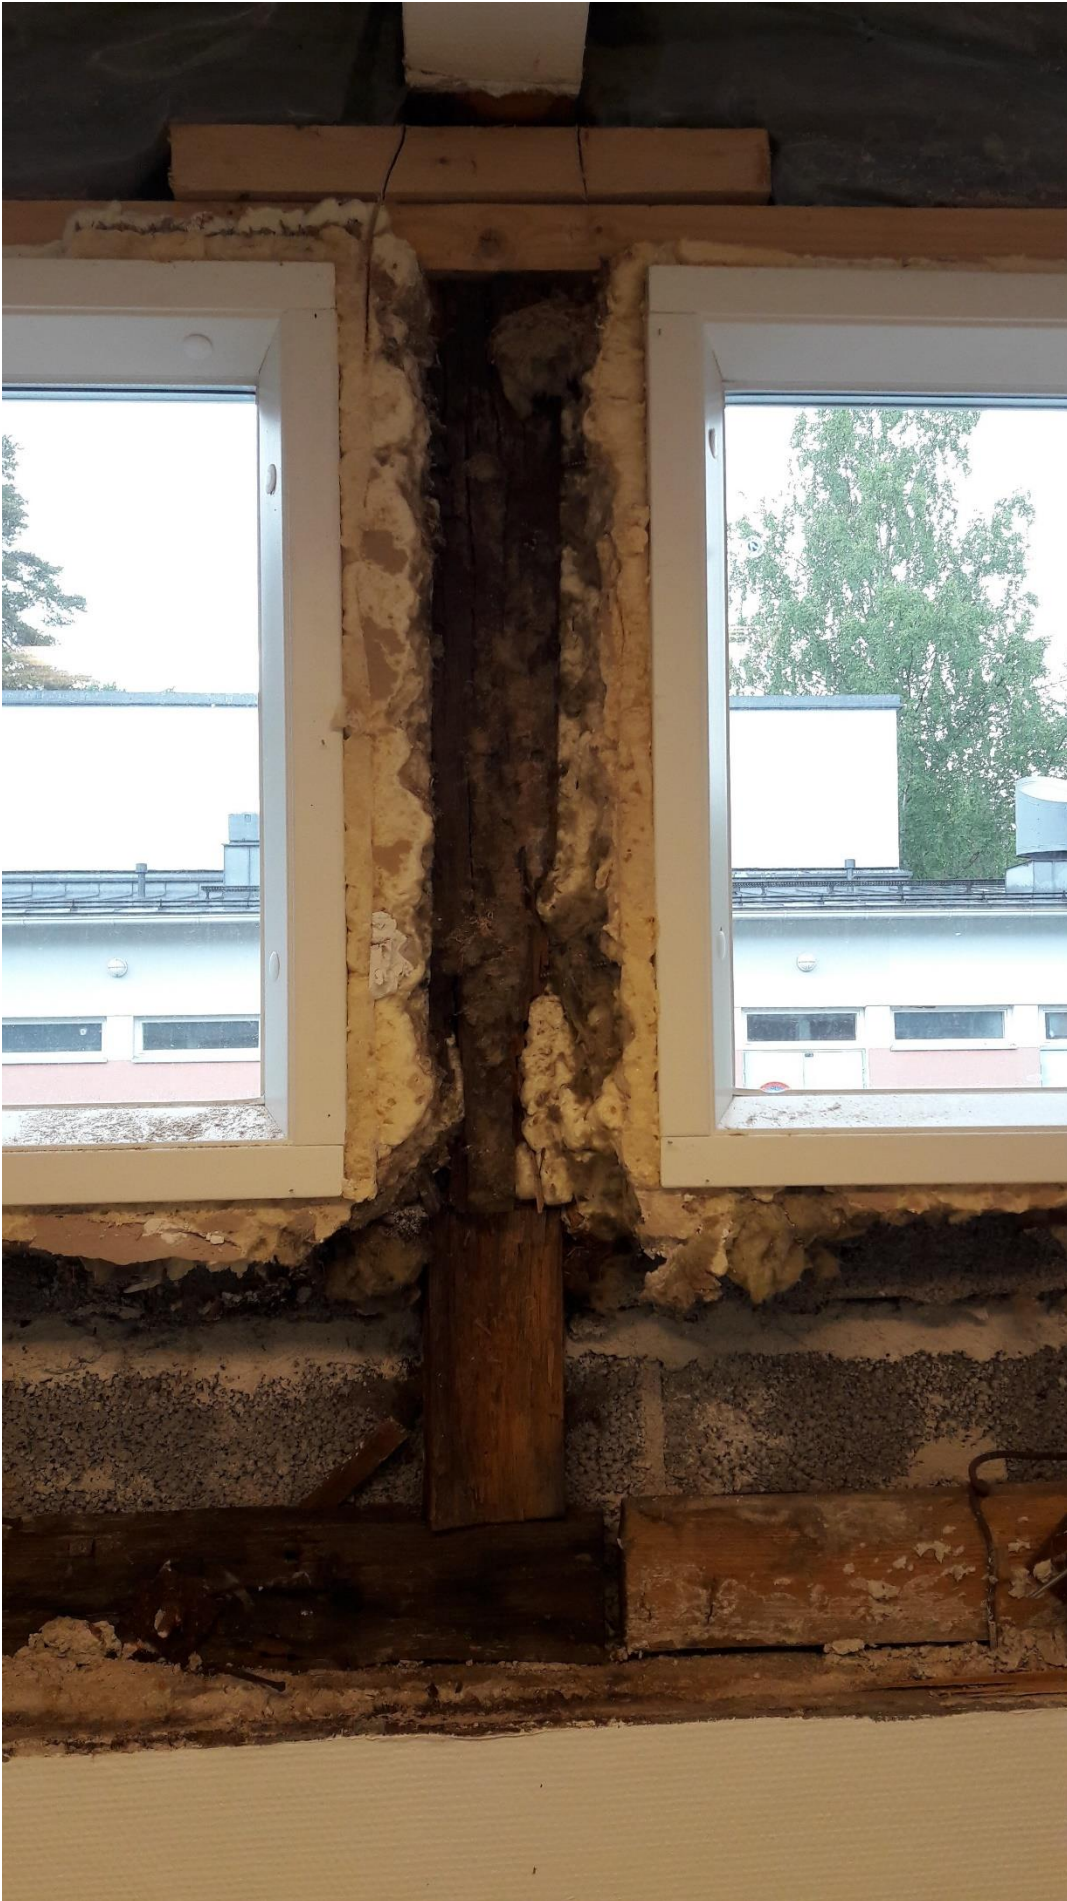
Vanhan Luolavuoren koulun tiloista, joita ei tässä yhteydessä oteta käyttöön, suoritettiin samat yllämainitut rakenteiden avaukset. Rakenneavauksissa todettiin samat puutteet kuin nyt korjatulla puolella luokkien sekä käytävien osalta. Lisäksi käytävän osalta todettiin lahovaurioita koko käytävän matkalta. Lahovauriot olivat avaushetkellä kuivuneita. Korjaustoimenpiteenä seinä uusitaan kuten toisellakin puolella ja varmistetaan katon vedenpitävyys ja tutkitaan kattorakenteiden kunto.

Vanhaa lahovauriota siiven siiven toiselta osalta (itäpuolelta). Lahovauriokohdat olivat avaushetkellä kuivia.
