LAUSUNTO SISYMP-2017-365901

6.11.2017

## **Lausunto Pääskyvuoren koulun neljän luokkatilan ja niihin liittyvän käytävän käyttönotosta opetustilaksi**

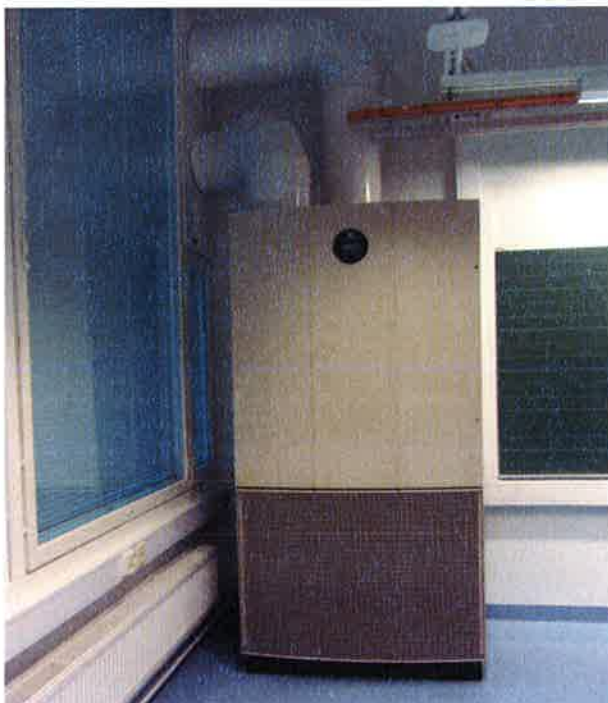
Luokissa oli omat ilmanvaihtokoneyksiköt, merkiltään PM Luft, joiden tilavuusvirraksi oli käsin kirjoitettu "plus, miinus 280 l/s" (kuva 1). Luokkatiloja yhdistävällä käytävällä (B102) oli IV-piirustusten mukaan 3 kpl tuloilmapäätelaitteita ja 2 kpl poistoilmapäätelaitteita. Käytävän ilmanvaihto oli pois päältä siiven toisen päädyn korjausten vuoksi, joten ilmanvaihdon toimintaa ei voitu arvioida. Toimitetun asiakirjan (Raksystems 10.8.2017) mukaan poistoilma kulkeutuu luokkien ovirakojen kautta luokkiin.

Kuva 1. Luokkatilan ilmanvaihtokone

- varmistetaan, että ilmanvaihto toimii suunnittelulla tavalla ja on tasapainossa
- huomioidaan, ettei käytävän koneellinen ilmanvaihto ole käytössä, jos länsipäädyn luokkatilat ja käytävä otetaan käyttöön ennen kuin korjaukset ovat itäpäädyssä valmiit
